Untersuchungsbericht

Zusammenstoß der Regionalexpresszüge (RE) 19533 und 19534 auf der Strecke Crailsheim – Bad Mergentheim am 11.06.2003

Bonn, den 08.12.2003

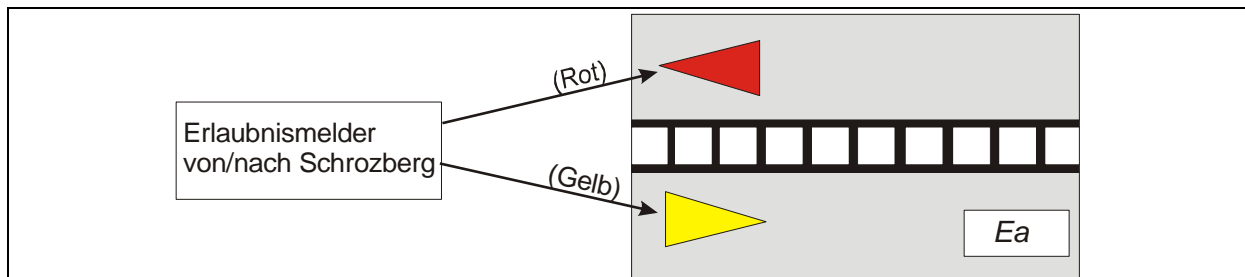
Abbildung 8: Tischfeld Niederstetten (Erlaubnis)

Wird bei einer nicht aufgelösten Ausfahrzugstraße (vgl. Ziff.3.2.1.3) die Erlaubnisabgabe betätigt (d.h. der Wechsel der Erlaubnis wird angestoßen), bleibt diese Bedienung zunächst wirkungslos. Wird danach die Fahrstraße hilfsweise aufgelöst (Bedienung der FHT), erfolgt der Erlaubniswechsel ohne weiteres Zutun des Fahrdienstleiters. Diese Wirkweise entspricht der Grundschialtung.³³

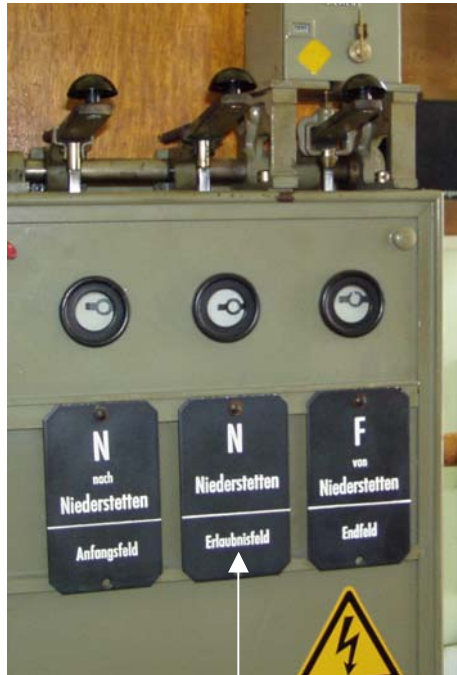
Abbildung 9: Erlaubnisfeld Schrozberg

11:57	<p>Schrozberg In Schrozberg wechselt das Erlaubnisfeld hörbar von Rot in Weiß. Da in Niederstetten kein Vorbloch getätigt werden konnte, sind jetzt alle drei Streckenblockfelder weiß (Grundstellung), obwohl sich Zug 19533 noch auf der Strecke befindet.</p>

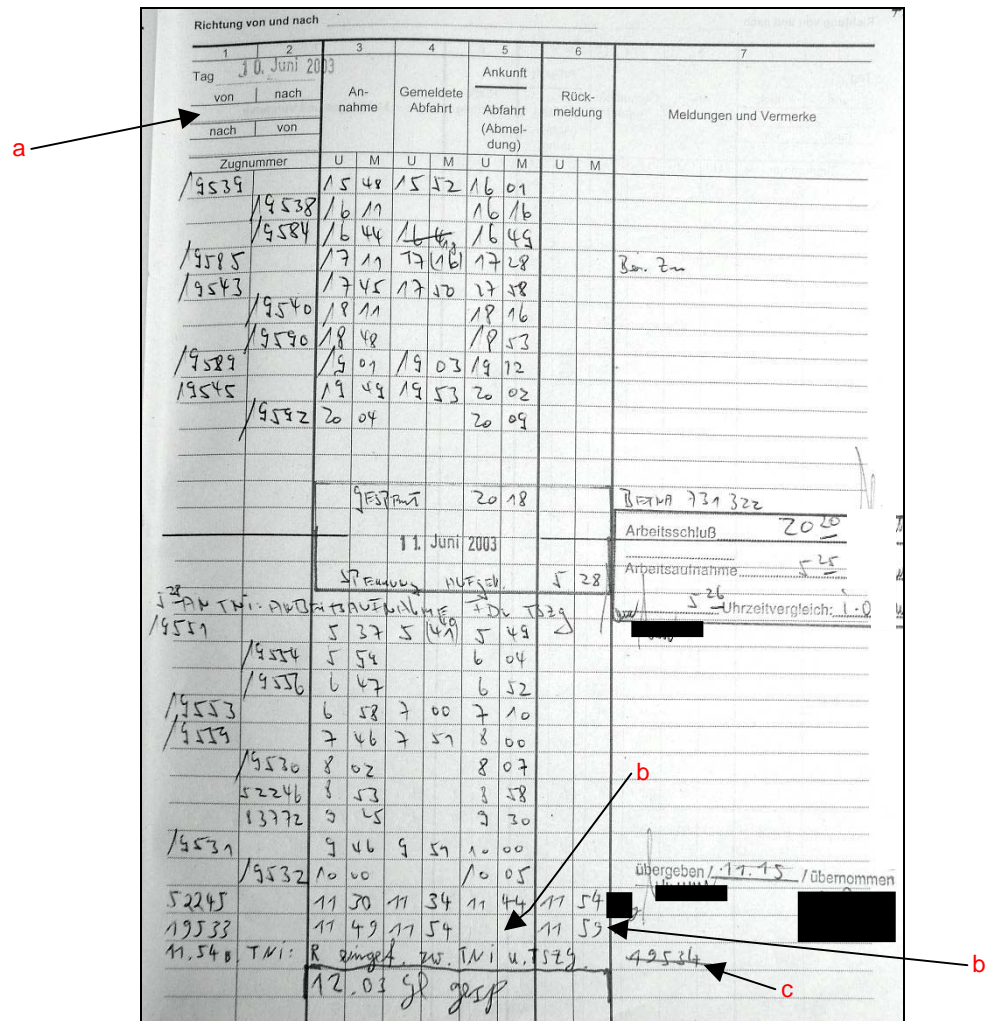
Abbildung 14: Auszug Zugmeldebuch Schrozberg

Der Fahrtverlauf der Züge 19533 und 19534 wurde ordnungsgemäß aufgezeichnet (vgl. Ziff. 3.5.6), diese Zeiten sind Realzeiten. Auf Grund von Mängeln bei der Registrierung der Fahrdaten (vgl. Ziff. 3.5.5.2) bei IRC 52245 sind die tatsächlichen Durchfahrtszeiten nicht dokumentiert. Die Durchfahrtszeit in Niederstetten (11:34 Uhr) wurde den Einträgen der Zugmeldebücher Niederstetten und Schrozberg entnommen. Aus der Fahrtverlaufsaufzeichnung ist ersichtlich, dass die Fahrzeit des IRC 52245 ca. 13 – 14 Minuten betrug. Als Ankunftszeit wurde im Zugmeldebuch Schrozberg jedoch 11:44 Uhr vermerkt.
